本溪市工人文化宫地块
土壤污染状况调查报告
(公示)

委托单位：本溪市总工会

编制单位：本溪洲禾咨询有限公司

二〇二二年九月

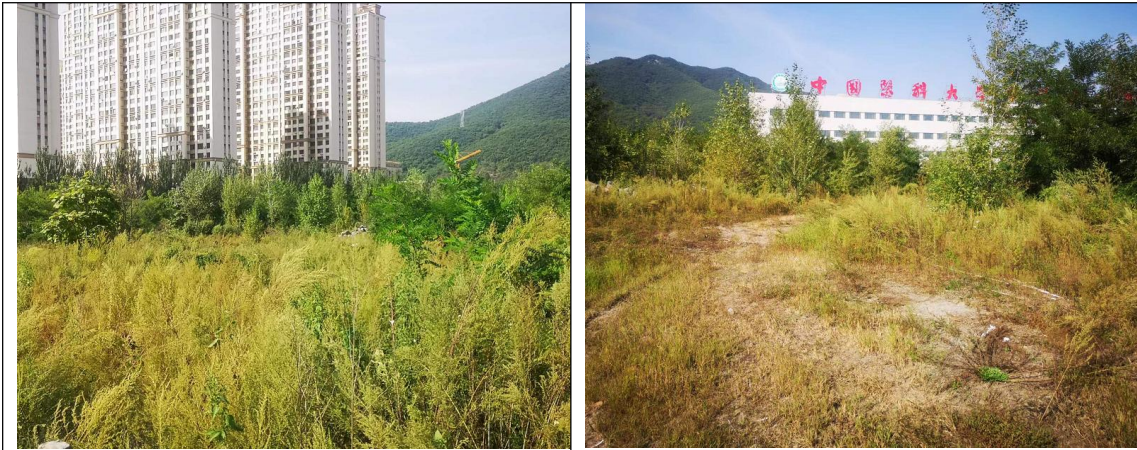
现状踏勘照片如下：

2022年8月8日，调查单位对项目地块进行现场踏勘，调查进场时，地块未进行施工，现状地块均为草地、灌木、树林。根据现场踏勘情况，调查地块无工业废水排放沟渠、渗坑、水塘；无工业废水地下输送管线、储存池；无产品、原辅材料、油品的地下储罐、输送管线；无危险化学品、危险废物等有毒有害物质储存或堆放。地块内裸露土壤无明显颜色异常、油渍等污染或化学腐蚀痕迹，无恶臭、化学品、刺激性等异常气味。

地块 4 号区域

地块 5 号
